Об утверждении предмета охраны объекта культурного наследия регионального значения, расположенного на территории Ульяновской области, включённого в единый государственный реестр объектов культурного наследия (памятников истории и культуры) народов Российской Федерации

ПРЕДМЕТ ОХРАНЫ объекта культурного наследия регионального значения «Жилой дом», вторая половина XIX в. – начало XX в. (г. Ульяновск, ул. Федерации, 15)

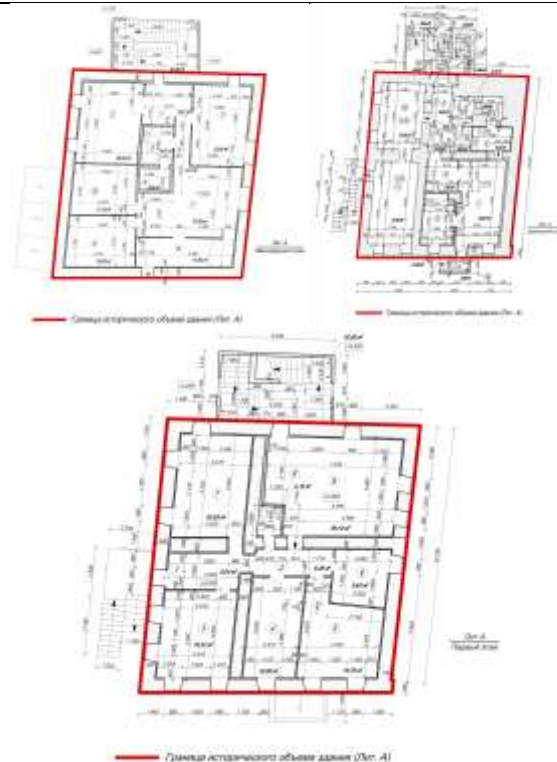
Фото 1 (1983 г.)

Местоположение здания в современных границах участка (Лит. А): в центральной части города, в ряду исторической застройки на улице Федерации (бывшая Лосевая). Главным фасадом ориентировано на восток (фото 1, 2, 4-8);

этажность и высотные габариты здания (Лит. А): одноэтажное с цокольным и антресольным этажом (фото 1, 2, 4-8);

объёмно-пространственная структура здания: прямоугольное в плане под трёхскатной крышей, одноэтажное с антресолью по западному фасаду, на цокольном этаже здание протяжённым фасадом выходит на красную линию улицы Федерации (фото 1, 2, 4-8);

каменные ворота, примыкающие слева к главному фасаду здания, с широким лучковым проёмом, акцентированным веерной кладкой, завершённые профилированным карнизом (фото 1, 3)
